Driftskontroll av kalkdoseringsanlegg i Mandalsvassdraget

Avviksrapport 2007

| Tittel Driftskontroll av kalkdoseringsanlegg i Mandalsvassdraget. Avviksrapport 2007 | Løpenr. (for bestilling) 5618-2008 | Dato 09.05.2007 |

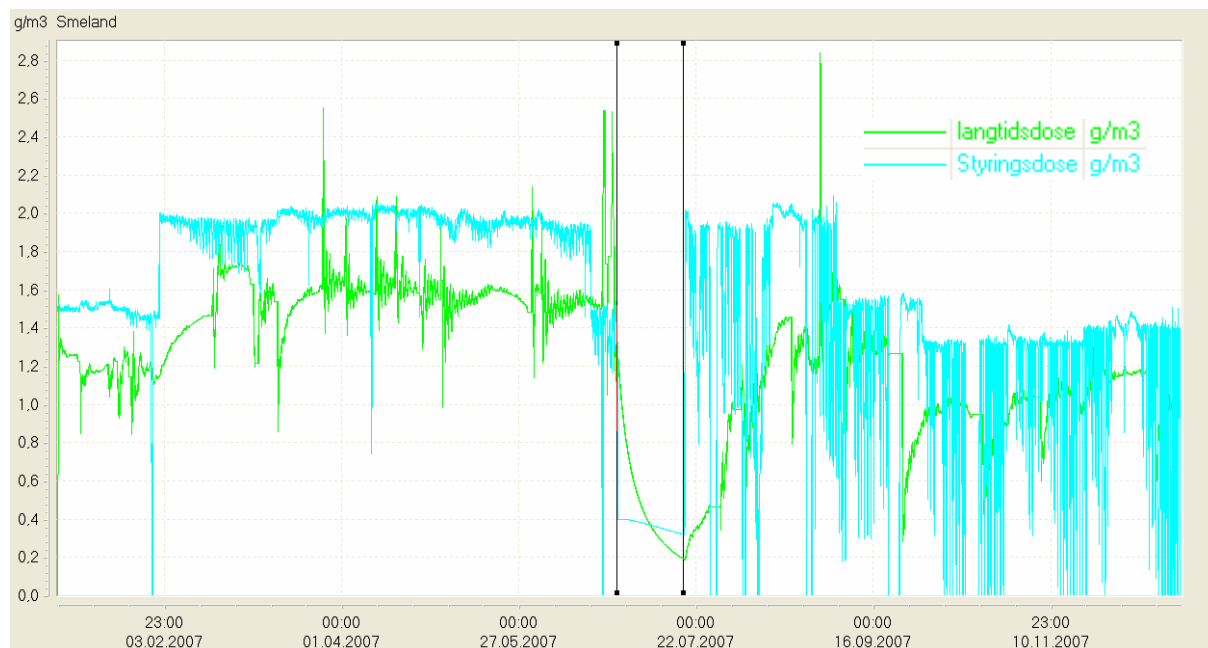
Som også registrert i alle tidligere år var dosene fra anlegget i 2007 lavere enn styringssignalet skulle tilsi. Dosene var ca. 80 % lavere enn innstilte doser. Dosene ble manuelt justert ved flere anledninger. Det ble registrert 4 forandringer i doseringsnivå, se **Figur 2**. I enkelte perioder var dosen noe lavere enn tillatte minstdose, spesielt i det siste halvåret. Dette har også sammenheng med at anlegget da flere ganger var i stillstand. Dette påvirker langtidsdosen (Høgberget og Hindar 1998). Styringssignalet ble redusert mot null hver natt i en lang periode på høsten fordi vannføringen da gikk ned til ca. $2,5 \text{ m}^3/\text{s}$.

Figur 2. Styringsdose og langtidsdose ved Smeland doseringsanlegg i 2007. Den faktiske doseringen (langtidsdosen) var konsekvent lavere enn innstilt styringsdose. Verdiene mellom de vertikale linjene kan ikke medregnes. De er ikke reelle, da de viser stipulerte verdier fra en tid det ikke finnes doseringslogg. (Loggeren var defekt).

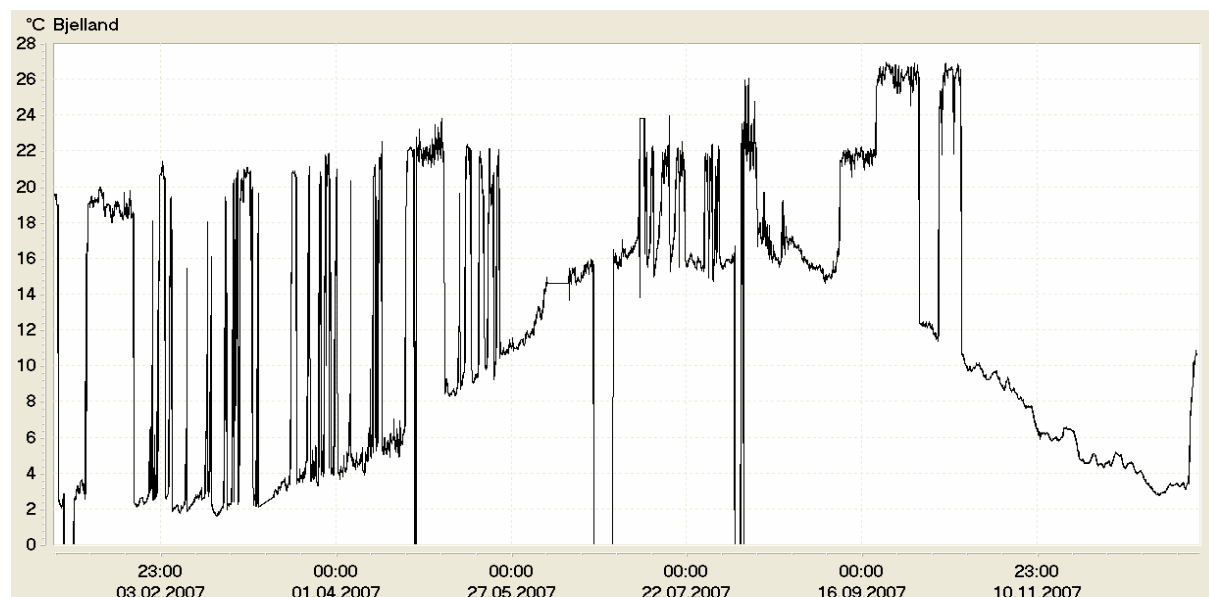
pH oppstrøms anlegget ble målt med stabile gjennomstrømningsforhold til målekyvetta. Det var bare fire tilfeller uten gjennomstrømming. Det var 24. februar, 8. august, 6. september og 9. oktober da fravær av gjennomstrømming oppsto i henholdsvis 1 dag, 1 dag, ½ dag og 3 dager. pH nedstrøms anlegget var preget av spesielt mange perioder med manglende gjennomstrømming i målekyvetta. Forholdene var spesielt uholdbare første halvår. Temperaturen i målekyvetta er gjengitt i **Figur 4**.

Figur 4. Temperaturen i målekyveta for pH nedstrøms Bjelland doseringsanlegg i 2007. Figuren viser ekstremt ustabile forhold. Temperaturen gikk opp mot romtemperatur hver gang vannstrømmen stanset. Det ble skiftet pumpe på stasjonen. Etter denne tid var forholdene langt mer stabile.

Som følge av de store problemene med manglende vann til pH-måling nedstrøms anlegget, ble det montert en ny type doseringspumpe. Da forsvant de hyppige tilfellene av stopp i gjennomstrømming til målekyveta. Denne pumpa har foreløpig fungert tilfredsstillende. Tiden vil vise om den er driftssikker nok til å fungere permanent på pH-stasjonen.

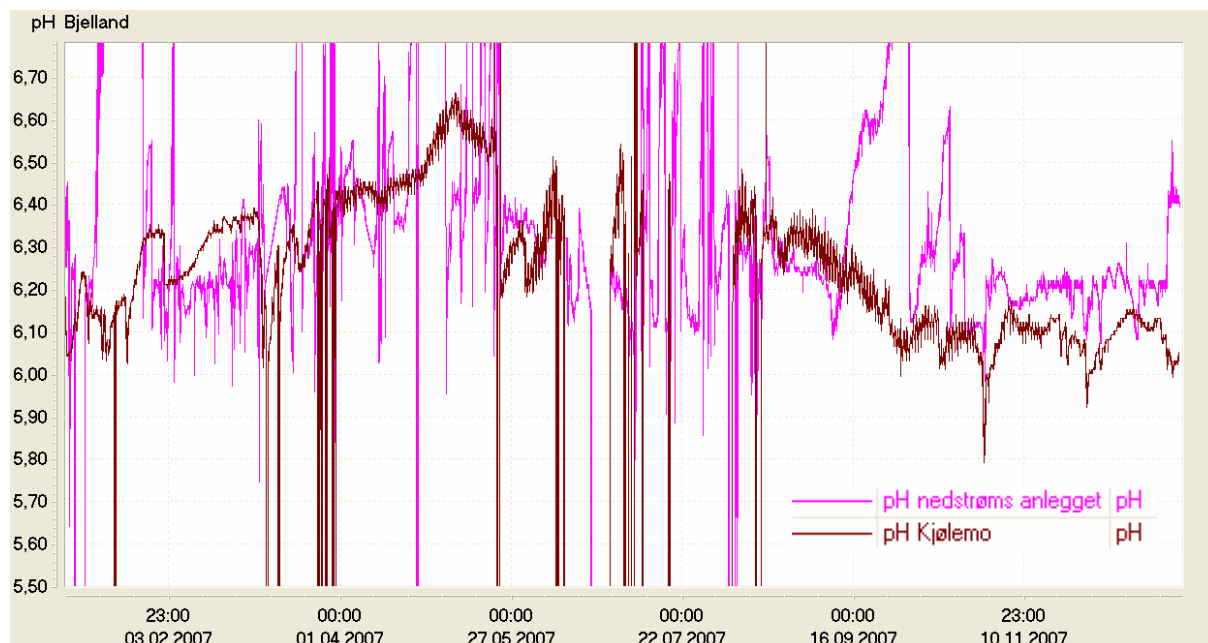
Dosering etter pH nedstrøms anlegget kunne ikke gjøres effektivt under de forholdene som eksisterte. Styringssignalet ble alt for ustabilt. **Figur 5** viser pH i lakseførende strekning av elva. Det er sannsynlig at anlegget ofte ble driftet med manuelle innstillinger.

Figur 5. pH nedstrøms Bjelland doseringsanlegg og på Kjøleemo gjennom året 2007. Figuren viser meget ustabile pH-avlesninger ved Bjelland. Det mangler også en del pH-data fra Kjøleemo. Ved endepunktene for disse periodene vises vertikale linjer mot 0.

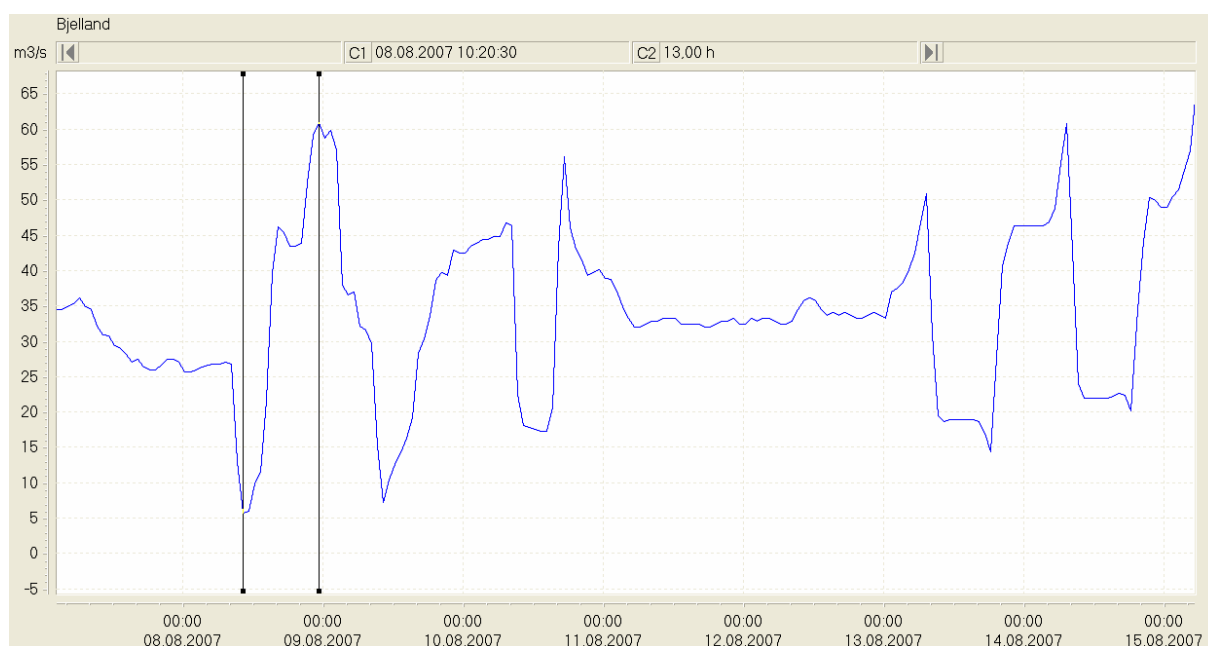
Det var meget varierende vannføring forbi doseringsanlegget. **Figur 6** viser hvordan vannføringen fra 7. til 15. august flere ganger ble kraftig forandret over meget kort tid. Minste vannføring ble da målt til ca. 5 m³/s, for så, 13 timer senere, å være 60 m³/s.

Figur 6. Vannføring i august 2007 ved Bjelland doseringsanlegg. Figuren viser meget varierende vannføring med periodevis meget raske svingninger fra høy til lav vannføring. Minste vannføring ble da målt til ca. 5 m³/s, for så, 13 timer senere, å være 60 m³/s, markert med vertikale linjer i figuren.

Ønsket om utvidet måleområde for vannføring (Høgberget og Håvardstun 2007) er ikke gjennomført. Det ble i 2007 bestemt (møte om drift av kalkingsanleggene i Vest-Agder 17.10.07) at målepunktet skulle flyttes til NVE sin målestav på Bjelland.

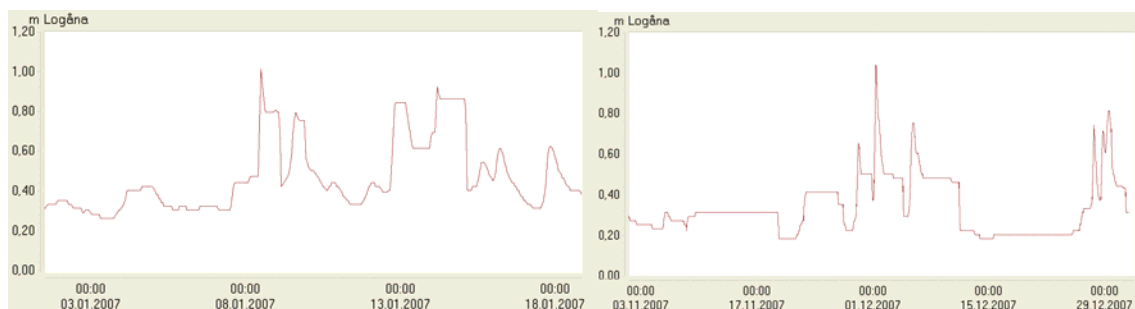
Vannstandsmåleren hang seg opp ved noen tilfeller våren 2007. Måleren ble da byttet. Etter dette var det ingen tilfeller av feil vannstandsmåling før problemer oppsto senhøstes. Da hang måleren seg opp i de lavere områdene av måleskalaen ved flere anledninger. (**Figur 7**). Problemene skyldes delvis at flottøren hang seg opp mellom målerøret og sensorstang, men vanskeligheter omkring utbedring av denne feilen kan tyde på at årsaken også ligger andre steder.

Figur 7. Vannstand i Logåna i januar, november og desember 2007. Figuren viser tilstander der vannstandssignalet holdt samme verdi over lengre tid. Sensoren ble byttet 26. januar som følge av problemene, men tilsvarende feil oppsto igjen allerede samme høst. Figuren viser også at problemet oppsto på forskjellige steder i måleområdet (på våren under flom og på høsten ved lavere vannstander).

Etter den store ombyggingen i 2006 har anlegget fungert tilfredsstillende. Imidlertid har det vært driftsproblemer med den nye typen vannstandsmåler. Som anbefalt i fjorårets rapport, ble en sil satt inn i målerøret for å forebygge tilklogging i flottøren. Imidlertid forsvant ikke problemene helt. Måleren fortsatte å henge seg opp. Da det ble brudd i kabelen ved sensorhodet, ble hele sensoren byttet ut. De samme problemene oppsto med ny sensor høsten 2007. Det er usikkert om dette skyldes at flottøren fysisk blir hengende, eller om det har elektroniske årsaker. Dette må sjekkes ut slik at det kan klarlegges om nevnte målertype kan benyttes i framtiden.

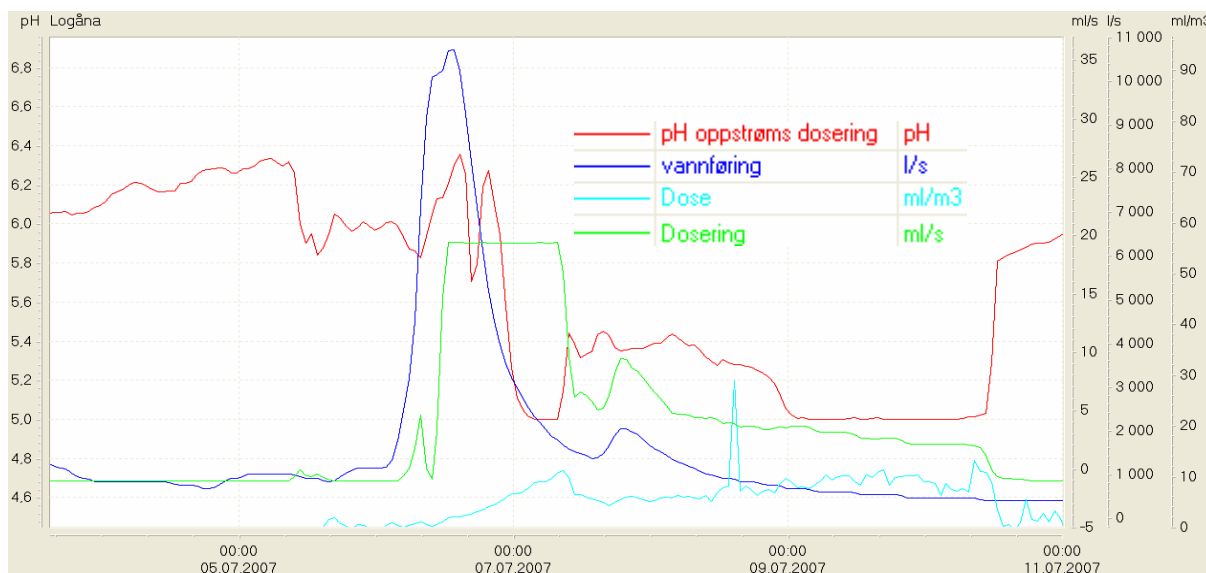
Figur 8. Vannføring, dosering, dose (beregnet dose fra driftskontrolldata) og pH oppstrøms doseringen ved Logåna doseringsanlegg under stor flom sommeren 2007. Figuren viser at pH-verdiene ikke fulgte flomutviklingen, men forble høy gjennom flommen. Erfaringsmessig er dette ikke reelt for Logåna. Operatøren satte da anlegget til manuelt innstilt dosering (ca. 20 ml/s). Den første pH-reduksjonen skyldtes stopp i vanngjennomstrømmingen til målekyveta. Deretter ble pH justert ned, men ville heller ikke da følge pH-økningen som reelt fant sted i elva. Automatisk styring ble gjenopprettet ved neste justering av pH 11. juli. De reelle dosene som ble tilført elva under manuell drift var svakt økende til 10 ml/m³.

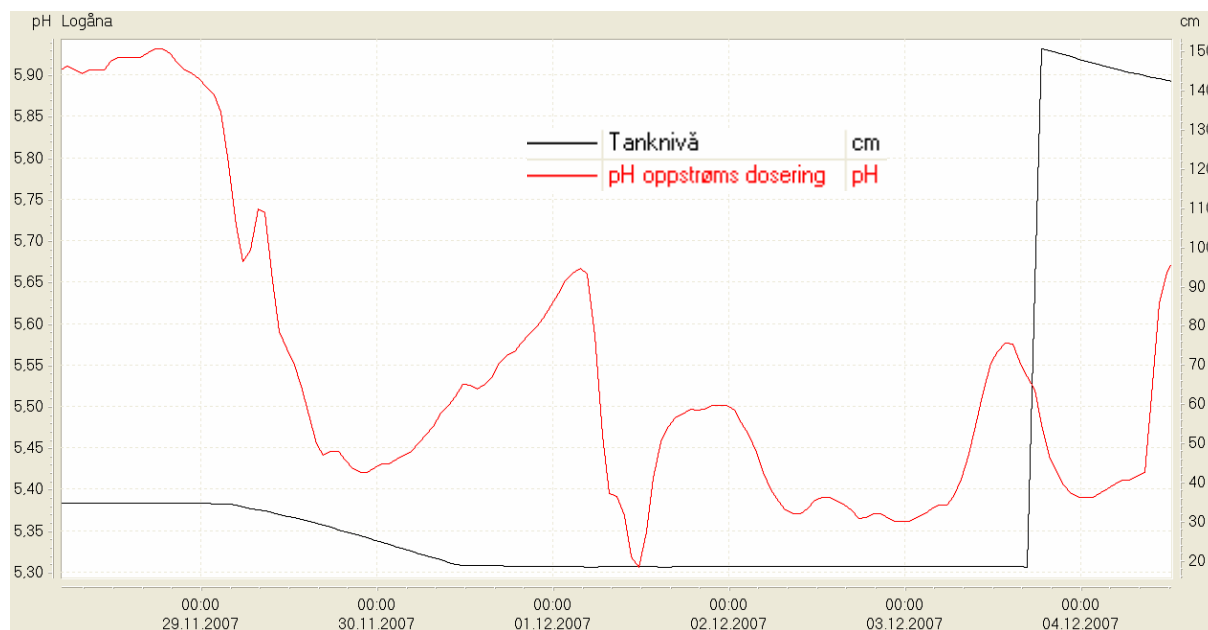
Det var et tilfelle av helt sviktende dosering over så lang tid at det kunne gå ut over fisk i elva. Da stoppet anlegget i over 3 dager under flom med surt vann der pH gjennomsnittlig var 5,4, se **Figur 11**.

Figur 11. Tanknivå og pH oppstrøms Logåna doseringsanlegg i månedsskiftet november/desember 2007. Anlegget gikk tom for kjemikalier i en periode med mye vann og lav pH i elva. Høyeste vannføring ble målt til $6,5 \text{ m}^3/\text{s}$.
